La colonia di Rondoni comuni *Apus apus* della Basilica Minore di San Giovanni Battista di Melegnano (MI), un caso di studio (2010-2017)

Luca Ravizza¹, Pierfrancesco Coruzzi², Ivano Adami¹, Luigi Pagani³, Mauro Ferri⁴

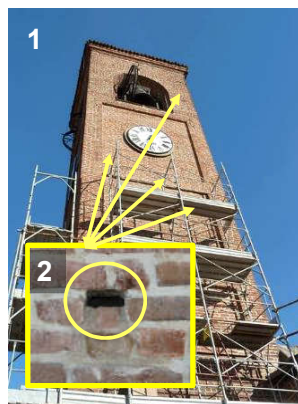
3 Nidi di Rondoni comuni e particolarità architettoniche

BASILICA MINORE DI S. GIOVANNI BATTISTA Campanile

- A Sottocoppi falda rivolta a sud 3/5
- B Sottocoppi falda rivolta a ovest 5/7
- C Sottocoppi falda rivolta a nord 3/5
- D Parete rivolta a ovest buca pontaiata 1

Facciata

- E sottocoppo sporgente presso colonnetta 1
- F sottotetto muro navata nord 3
- G Sottocoppi contrafforte sx lato nord 2
- H Sottocoppi contrafforte sx lato ovest 2
- I Sottocoppi contrafforte dx lato nord 2
- J Sottocoppi contrafforte dx lato ovest 2
