RENOVACIONES Y VENCEJOS

Biodiversidad urbana amenazada

Enero 2022

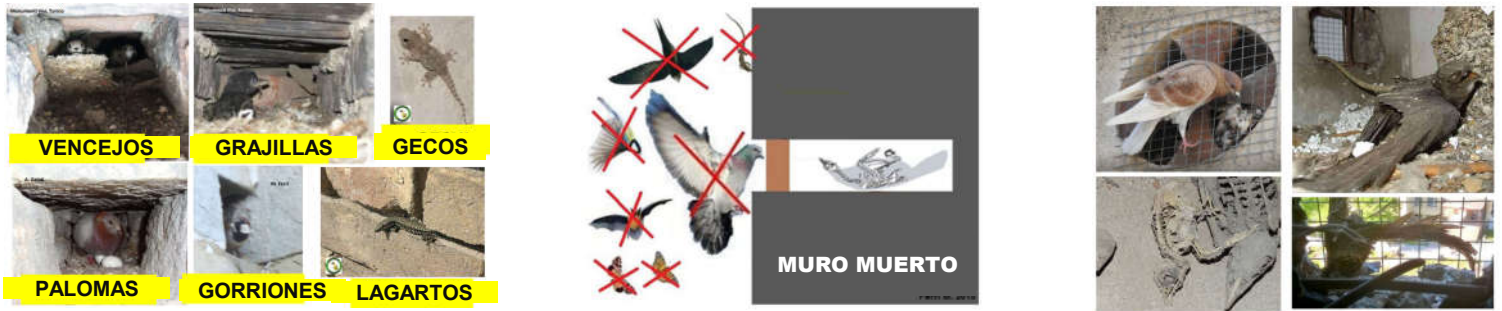
AGUJEROS DE ANDAMIAJE: pequeños animales amenazados por una desastrosa lucha contra las palomas

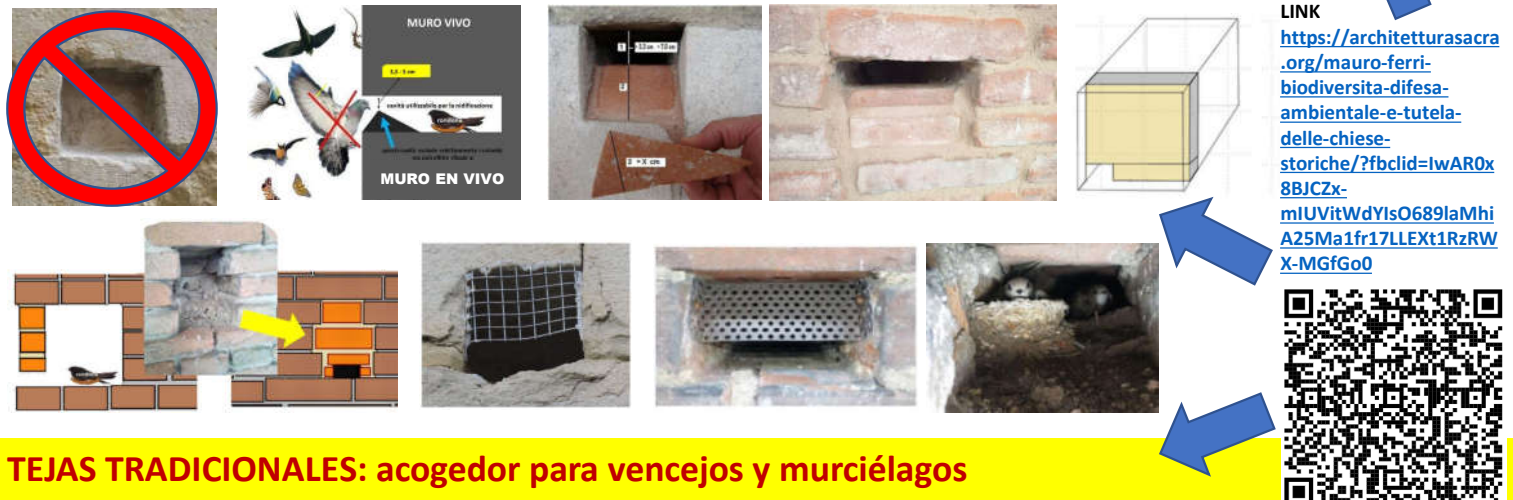
AGUJEROS SELECTIVOS: para excluir palomas y acomodar vencejos y murciélagos

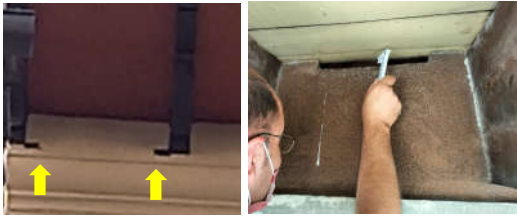
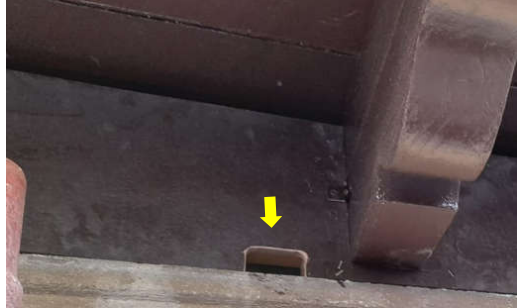
TECHO SOBRE CORNISA

CORNISA: Los espacios entre las vigas suelen estar cubiertos por paneles de relleno (madera, ladrillo enlucido) con grietas y discontinuidades que si son de al menos 3x6 cm permiten que los vencejos entren en los espacios de atrás para anidar. Las colonias que utilizan estos sitios son numerosas. En algunos nuestro casos las grietas fueron respetadas, o mejoradas o reemplazadas por aberturas ad hoc.

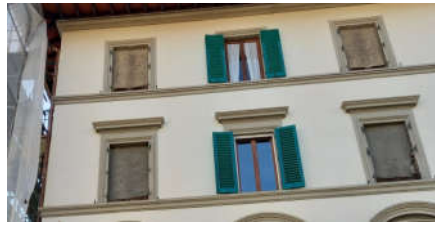
VENTANAS FALSAS

VENTANAS FALSAS, con vasistas utilizados por vencejos, para acceder por detrás de la puerta falsa. Lamentablemente son reemplazados por persianas sin vasistas.

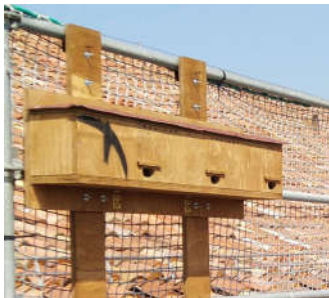
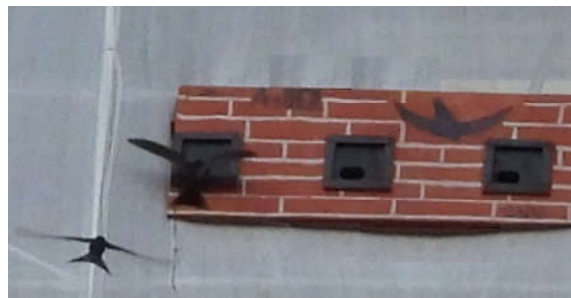
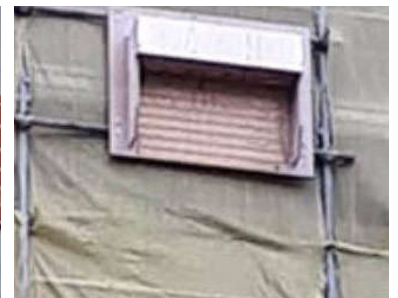
ANDAMIOS, NIDOS TEMPORALES Y REDES DE SEGURIDAD, DURANTE LA ANIDACIÓN

reti aperte in corrispondenza dei nidi
